川の水調査実施報告書

身近な水環境全国一斉調査参加イベント

1. 件名 第26回記念大会丹沢ボッカ駅伝競争大会付帯事業 川の水調査
2. 実施日時 (採水) 平成24年6月3(日) 午前8時00分～9時30分
(調査) 同 午前11時00分～11時30分
(⑨⑩地点の調査は採水調査とも6月4日に実施)
3. 場所 (採水) 金目川水系 (調査会場) 神奈川県立秦野戸川公園パークセンター
3. 主管 秦野山岳会、一部調査協力：山岳会湘南ひよこ
4. 概要

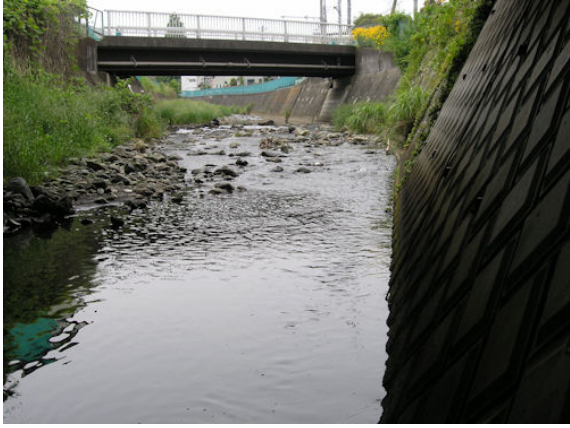
⑤ 根下橋

| 地点No. | 河川名 | 場所名 | 1 回 | 2 回 | 3 回 | |
|---|---|---|---|---|---|--|
| ⑤ | 室川 | 根下橋 | 3 | 3 | 3 | |

| 地点 No. | 河川名 | 場所名 | 年ごとのCOD値 | | | | | | 記事 |
|---|---|---|---|---|---|---|---|---|---|
| ⑤ | 室川 | 根下橋 | 0/2 | 0/0 | 3/3 | 2/2 | 0/1 | 3/3 | |

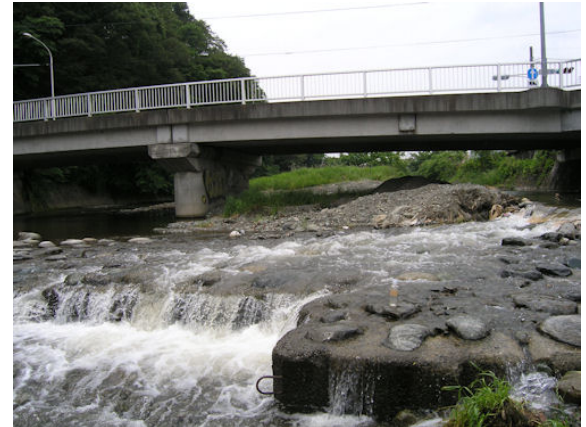
⑧ 南平橋

| 地点No. | 河川名 | 場所名 | 採水時刻 | 気温 (°C) | 水温 (°C) | 水深、流水量、濁り、散乱ゴミ有無、 臭気有無、前日降雨 |
|---|---|---|---|---|---|---|
| ⑧ | 金目川 | 南平橋 | 11:30 | 24 | 17 | 30cm、中、濁、無し、無し、無し |

| 地点No. | 河川名 | 場所名 | 1 回 | 2 回 | 3 回 | |
|---|---|---|---|---|---|--|
| ⑧ | 金目川 | 南平橋 | 3 | 3 | 3 | |
